ESTUDIO DE LA DEGRADACIÓN Y CORROSIÓN EN TUBERÍAS DE COBRE, ALUMINIO Y ACERO EXPUESTAS A AMBIENTES SALINOS.

DEGRATION AND CORROSION STUDY OF COPPER, ALUMINUM AND STEEL PIPES EXPOSED TO SALIN ENVIRONMENTS

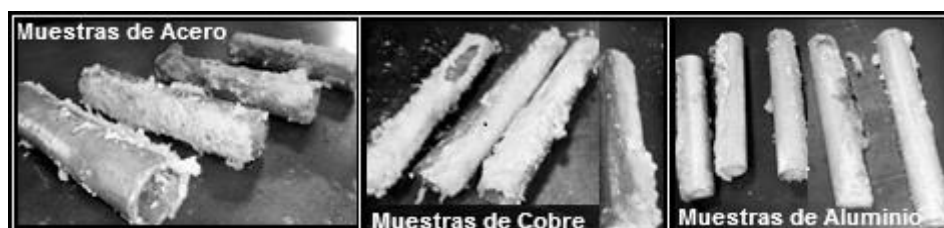
Figura 4. Revisión de la solidificación de la sal en el acero, en el cobre, en el aluminio

Una vez finalizado todos los ensayos, se dejaron enfriando al aire las muestras por un lapso de 20 minutos, luego se procedió a retirar las muestras del recipiente de aluminio para su posterior observación de los perfiles y comprobar la presencia de solidificación de la sal, interna y externamente.

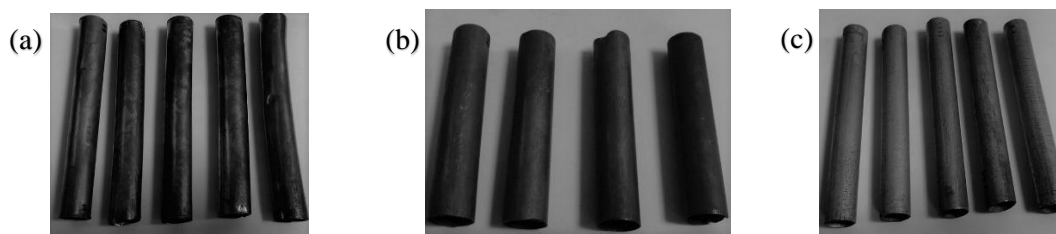
Figura 5. (a) Remoción de la sal en el cobre, (b) acero, (c) aluminio

La limpieza consistió en remover toda la cristalización interna y externa de todas probetas, de ese modo verificar el cambio de coloración en algunas muestras de los tubos, con este fenómeno se aprecia la presencia de corrosión.

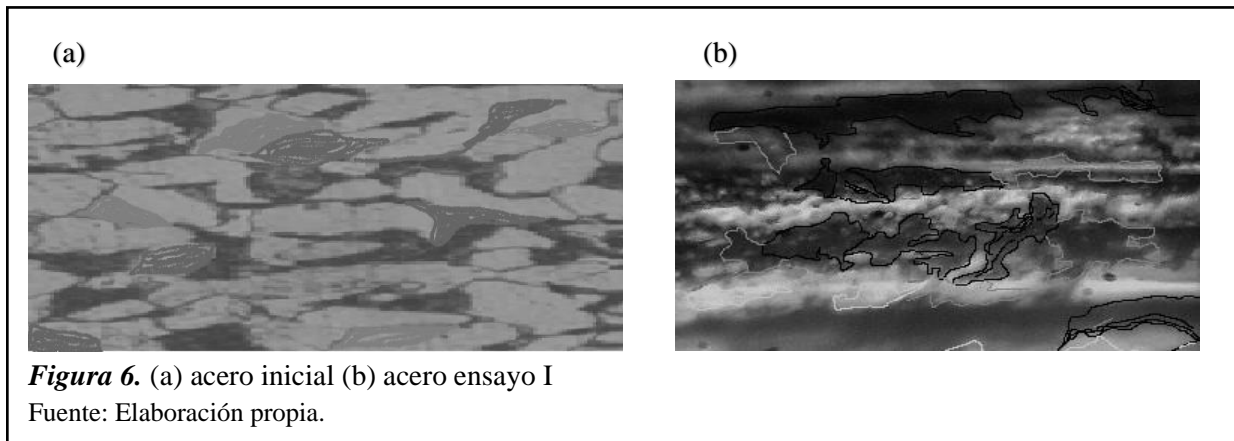
En las micrografías que se presentan en las figuras 6 y 7, se presenta la configuración metalográfica obtenida en cada paso definido por la metodología, así: En la figura 7 a. Se observa la configuración típica de un acero al carbono, con las fases bien definidas (ferrita: blanca, perlita: gris claro, cementita: gris oscuro). Se debe indicar la formación de grano alargado, debido al proceso de fabricación del tubo. Todas las micrografías fueron tomadas a 100X.

La comparación de las micrografías de las figuras 6 b y 7 a, muestra una formación de óxido de gran volumen, pero para el tercer ensayo se ve disminución de la capa de óxido, indicando un avance limitado de la corrosión, ver figura 7 b.

El acero presenta la mayor pérdida de peso en los tres ensayos, además muestra una coloración constante y progresiva durante el primero y segundo ensayo de envejecido con muestra salina, pero en el tercer ensayo la micrografía presenta una disminución de área corroída, lo que puede indicar que luego de la formación de la capa de corrosión, el proceso corrosivo se ralentiza, afectando menor cantidad de material en lo profundo y continuando en lo superficial.

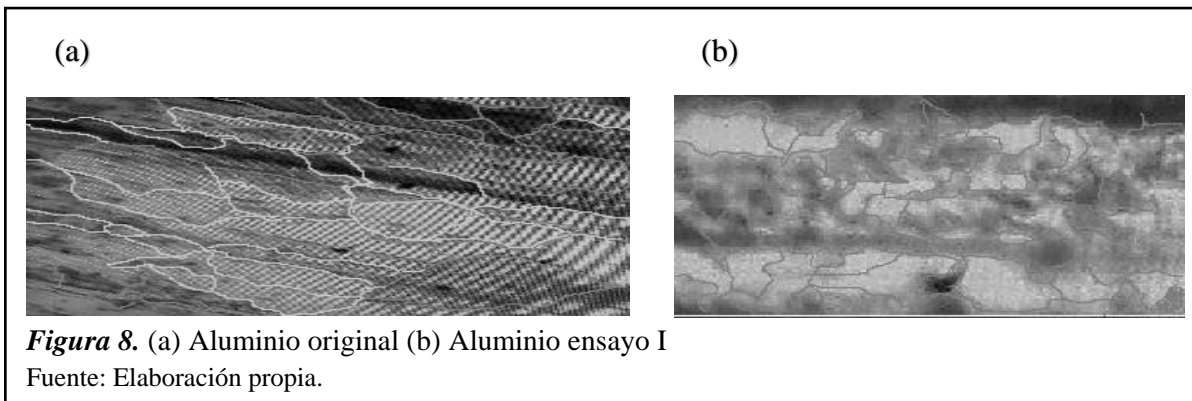
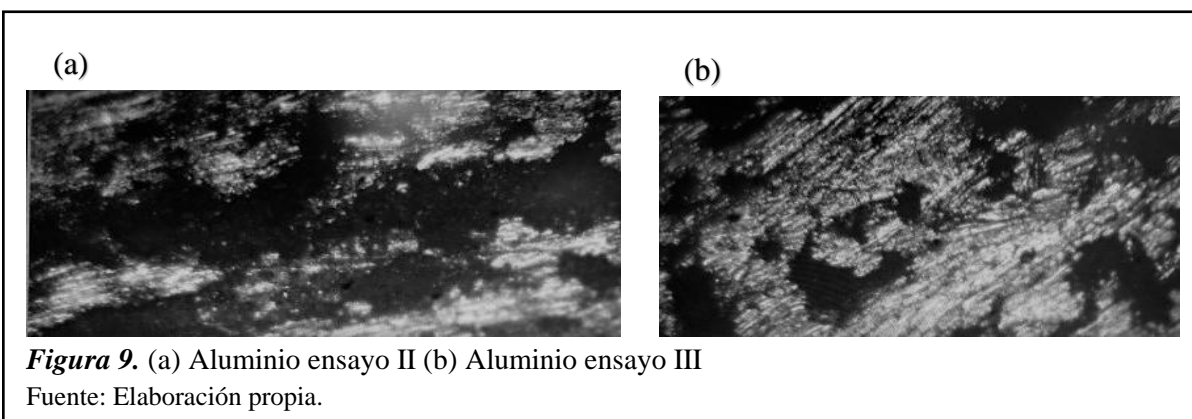
Las figuras 8 y 9 corresponden a las micrografías del ensayo de envejecido en ambiente salino, de muestras de aluminio. En la figura 8 a. se presenta una configuración normal de aluminio con notación de los límites de grano de la fase alfa del aluminio, cuyo grano se nota alargado por acción del proceso de fabricación del tubo evaluado.

En la figura 8 b., se observa un cambio de color en partes del material, que puede obedecer a compuestos químicos que se formaron en la superficie del aluminio. La figura 9 a., muestra ya unas zonas oscuras, que obedecen a depresiones, ocasionadas por pérdida de material de aluminio, debido a la intensidad de los dos ensayos en solución salina. La figura 9 b., presenta una disminución en las zonas erosionadas en la superficie del aluminio, lo que puede ser corroborado con los datos de pérdida de peso en cada ensayo.

El aluminio, a pesar de mostrar una baja pérdida de peso en los tres ensayos, deja ver un deterioro en la superficie del material, que como se ve en las micrografías, genera un relieve erosionado en los puntos atacados por la solución salina, esta situación es favorecida principalmente por la acumulación de material en los límites de grano, sin embargo en el tercer ensayo se presenta una menor afectación al material, posiblemente por el mismo efecto del desarrollo superficial de la corrosión, antes que un desarrollo en profundidad del material.

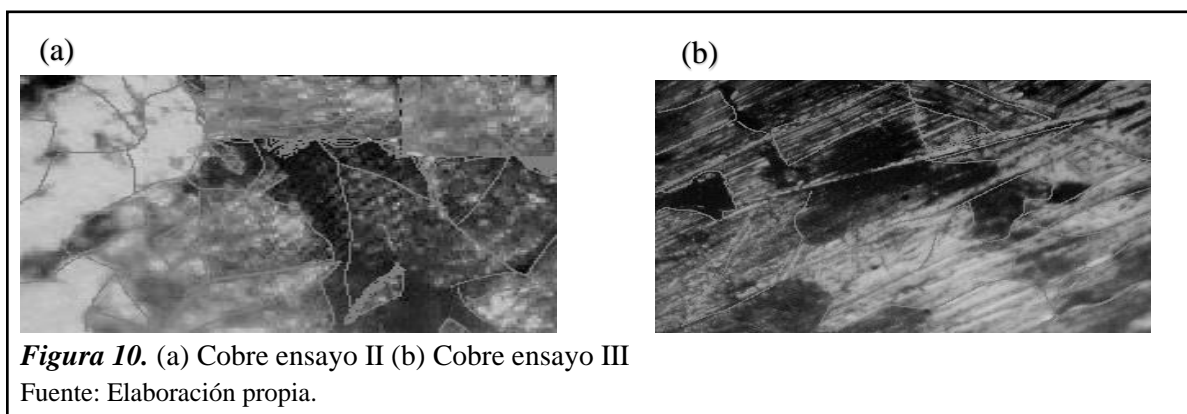
Las figuras 10 y 11 presentan las micrografías de los ensayos de simulación de envejecido en solución salina de las muestras de cobre. En la figura 10 a., se observa la configuración típica de un cobre, con límites de grano lineales y rectos con granos de un tamaño medio, se pueden ver algunas líneas de fluencia, debidas al trabajo de formado del tubo laminado. En la figura 10 b., se observan ya unas zonas ligeramente oscurecidas en la estructura, principalmente las zonas se oscurecen cerca a los límites de grano del cobre. En la figura 11 a., se puede ver el crecimiento de las zonas oscuras en el cobre, pero sin cambiar la morfología del grano de cobre. En la figura 11 b., correspondiente a la muestra de cobre sometida a los tres ensayos de envejecido en solución salina, se nota una detención en el crecimiento de las zonas oscuras, dejando unas zonas bien definidas en cuanto a la afectación del material.

Los ensayos de envejecido con solución salina para el cobre mostraron una pérdida de peso parecida a la del aluminio, pero ligeramente mayor, sin embargo, las imágenes metalográficas presentan solo coloración de la superficie y una ligera afectación del material, principalmente en los límites de grano, con el mismo comportamiento entre el primero y segundo ensayo y presentando una detención del proceso en el tercer ensayo. Teniendo en cuenta que la formación del óxido de cobre (Bornita), se ve favorecido por el ambiente acuoso, se espera que este proceso sea más lento que la corrosión del acero.
