Aislamiento térmico como estrategia de mejora del confort en viviendas de zonas frías a gran altitud

Thermal insulation as a strategy to improve comfort in homes in cold areas at high altitude

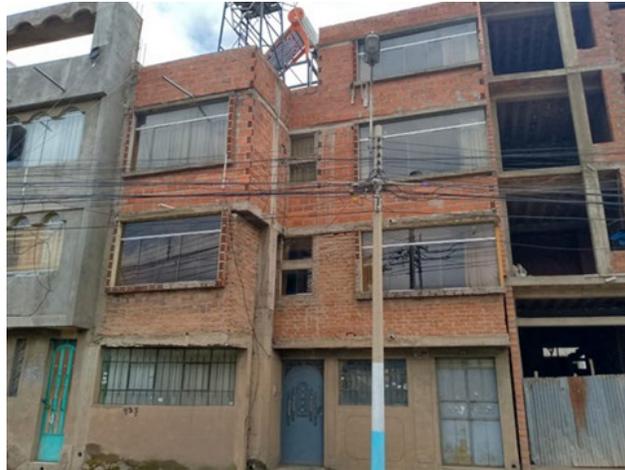
En la Figura 1 se muestra los cerramientos verticales y huecos de la edificación están compuestas por ladrillo artesanal, mortero de cemento y vidrio del sistema moduglass.

Figura 1. Estado exterior de la vivienda antes de la intervención. Fuente: elaboración propia.

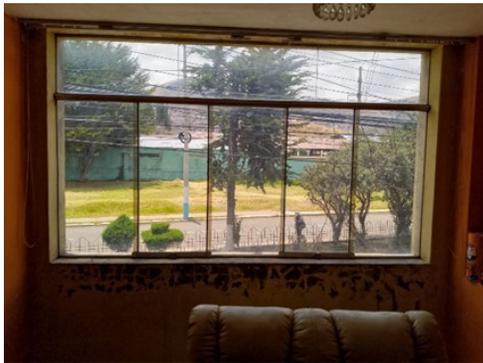
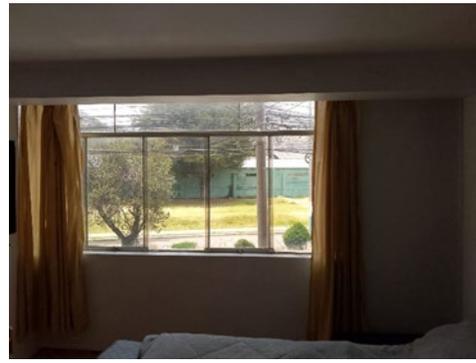
En la Figura 2 se observa el estado interior del estudio de caso antes de la intervención donde la materialidad de los muros es de ladrillo artesanal, tarrajeo de cemento y las ventanas son de sistema moduglass con vidrio simple de espesor de 6mm.

Figura 2. Estado interior del estudio de caso. a) habitación a intervenir con aislamiento térmico, b) habitación de control. Fuente: elaboración propia.

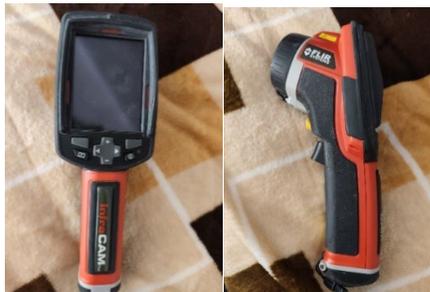
Una Cámara termográfica FLIR i50, con precisión de $\pm 2\%$ y sensibilidad térmica de $0.1\text{ }^{\circ}\text{C}$ como se presenta en la Figura 3.

Figura 3. Cámara termográfica Flir I60. Fuente: elaboración propia.

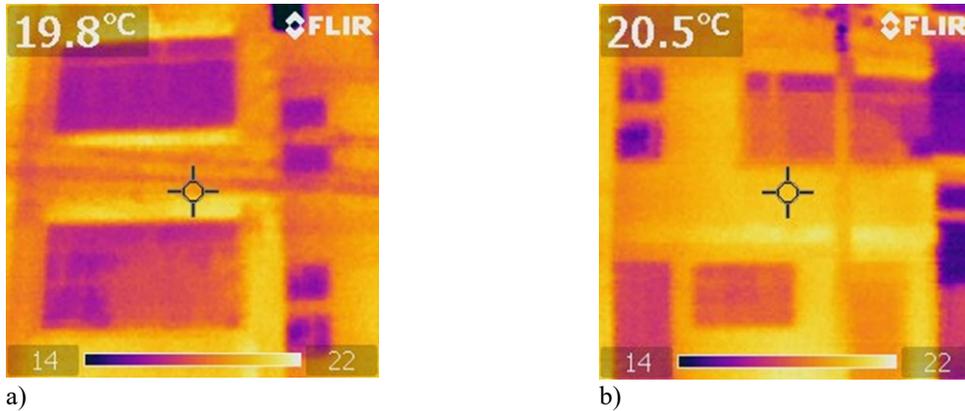
La imagen termográfica evidencia diferencias térmicas significativas entre marcos de ventanas, muros y encuentros constructivos, lo que sugiere la presencia de puentes térmicos críticos. Las temperaturas superficiales oscilan entre 14 °C y 22 °C. Las zonas frías, representadas en tonos violetas y azules (aproximadamente 14 °C), corresponden a superficies con alta pérdida térmica, como vidrios simples y muros sin aislamiento. En contraste, las zonas más cálidas, mostradas en tonos naranjas, rojos y amarillos (hasta 22 °C), indican acumulación de calor en superficies expuestas a radiación solar o con alta inercia térmica. El cursor central registra temperaturas de 19.8 °C y 20.5 °C. Estas imágenes permiten identificar deficiencias en el sistema envolvente, especialmente en las ventanas y uniones entre muros y elementos estructurales, donde la falta de aislamiento facilita la transferencia térmica no deseada, afectando la estabilidad térmica interior. Este análisis es clave para establecer la línea base del comportamiento térmico previo a la intervención pasiva.

La Figura 5 evidencia diferencias térmicas significativas entre marcos, muros y uniones constructivas, destacando puentes térmicos y zonas con alta pérdida de calor.

Figura 5. Análisis termográfico de pérdidas térmicas. a) Habitación a rehabilitar. b) Habitación de control sin intervención. Fuente: elaboración propia.

El análisis termográfico evidenció pérdidas de calor significativas en muros y ventanas, así como la presencia de puentes térmicos y filtraciones de aire, en línea con lo reportado por [19] Esta evidencia apoya la validez del enfoque metodológico adoptado, que busca obtener datos empíricos bajo condiciones reales de habitabilidad. A diferencia de estudios centrados en simulaciones o prototipos experimentales, esta investigación ofrece una metodología replicable en contextos de alta

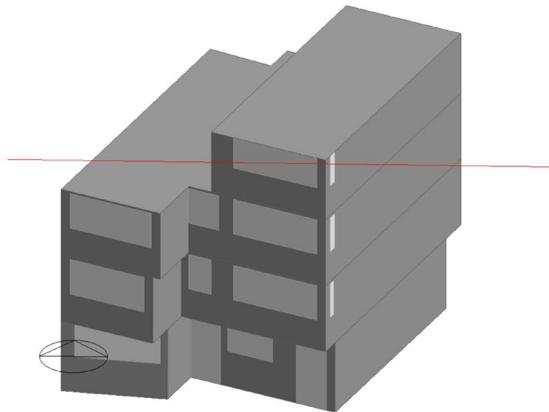
La Figura 6 muestra la representación digital de la vivienda modelada en DesignBuilder, utilizada para analizar el comportamiento térmico inicial mediante simulación energética.

Figura 6. Modelo de Simulación energética en Design Builder. Fuente: elaboración propia.

Durante el mismo periodo de análisis, el modelo energético en DesignBuilder evidenció pérdidas de calor a través de muros, techos y suelos, especialmente durante la noche cuando la temperatura exterior disminuye. Se detectó disconfort por frío, con temperaturas operativas descendiendo hasta los 16 °C, lo cual resulta insuficiente para garantizar confort térmico, especialmente en condiciones de reposo o vestimenta ligera. A esta altitud, la sensibilidad al frío es mayor. A pesar de que las temperaturas interiores se mantienen entre 16 °C y 18 °C, según los criterios de Fanger, estas condiciones no alcanzan los niveles de confort aceptables.

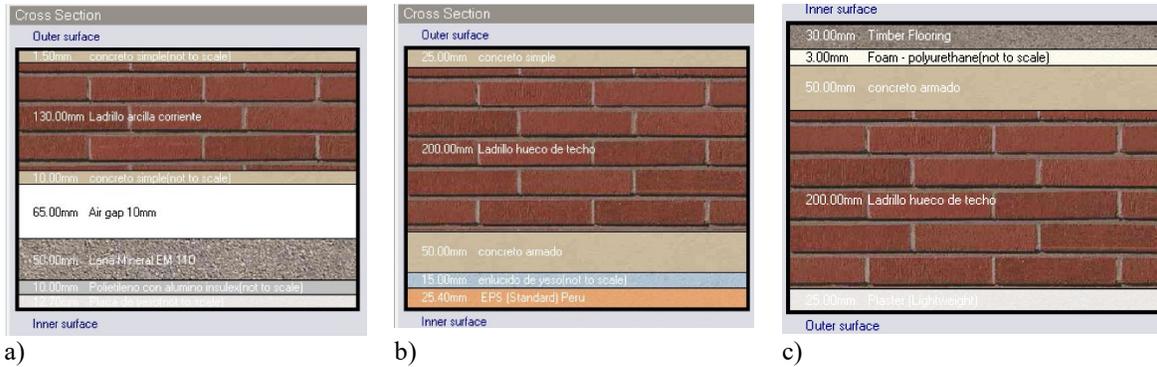
La simulación mostró una transmitancia térmica en muros de 2.96 W/m²·K y en piso de 1.26 W/m²·K. La norma EM.110 establece valores máximos de 2.7 W/m²·K para muros, 1.20 W/m²·K para pisos y en techo de 0.8 W/m²·K en la zona 6 (clima continental muy frío), así como un rango aceptable de confort interior desde los 18 °C, umbral que no siempre se alcanza según los resultados de la simulación y la monitorización. Tras la intervención pasiva, los valores de transmitancia térmica mejoraron significativamente: muros con 0.44 W/m²·K, techo con 0.64 W/m²·K y piso con 0.78 W/m²·K, reflejando una mejora sustancial en la envolvente térmica y, por ende, en el confort interior, como se observa en la Figura 7.

Figura 7. Envoltente térmica. a) Muro. b) techo. c) piso. Fuente: elaboración propia.

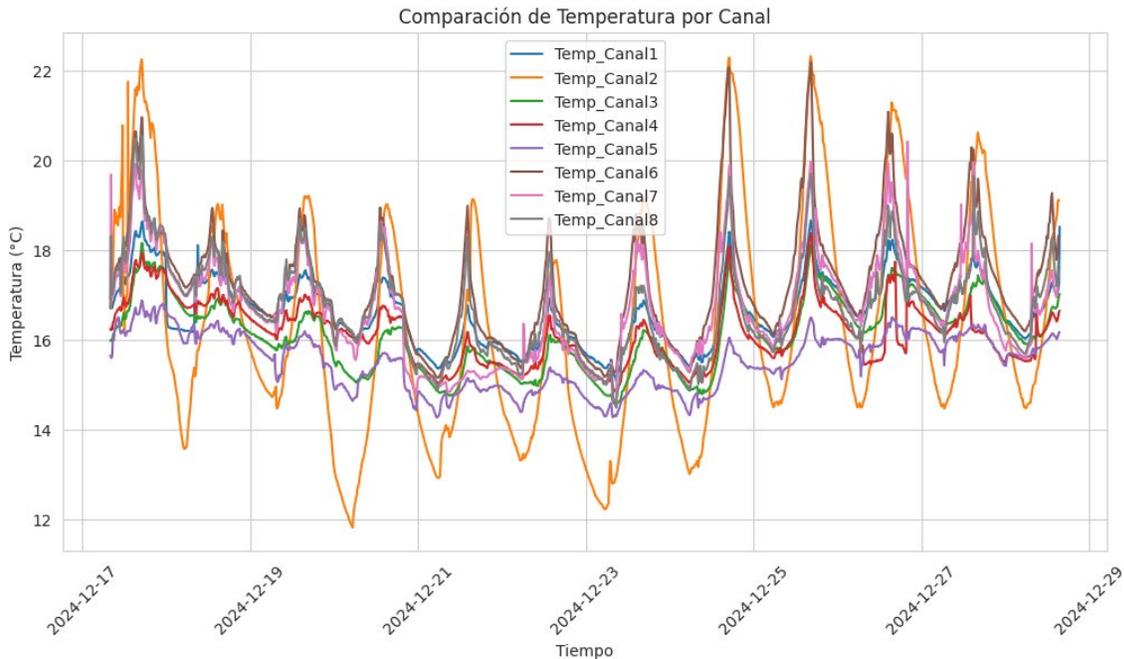
Las temperaturas interiores de la habitación de control fluctuaron entre 17 °C y 10 °C, mientras que la humedad relativa varió entre 70% y 30%. El canal 2, ubicado en el alfeizar interior de la ventana de la fachada principal, presentó la mayor variabilidad térmica, lo cual indica una zona menos protegida o con mayor exposición al entorno, como se observa en la Figura 08.

Figura 8. Comparación de temperatura por canal – Dormitorio 03 (habitación de control).

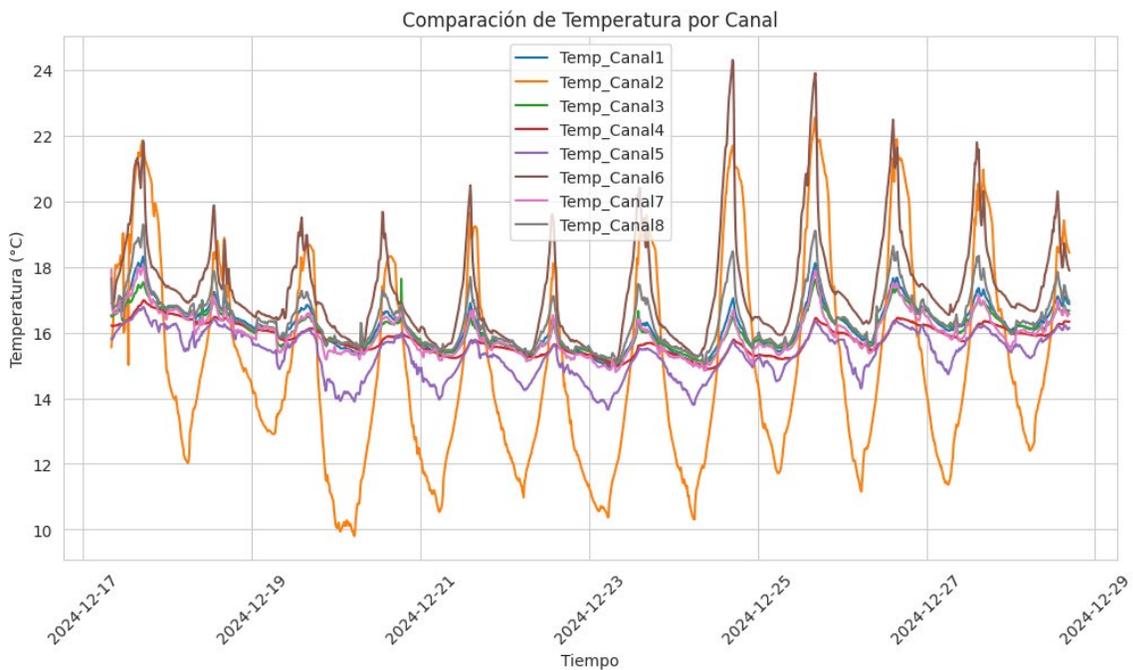
En la habitación a rehabilitar, las temperaturas interiores en promedio oscilaron entre 22 °C y 10 °C, con humedad relativa entre 70% y 20%, como se observa en la Figura 9. También en esta habitación, el canal 2 evidenció mayor variabilidad térmica, por su ubicación crítica.

Figura 9. Comparación de temperatura por canal – Dormitorio 02 (habitación a ser rehabilitada). Fuente: elaboración propia.

Se observó una leve tendencia a la baja en la temperatura hacia el final del periodo, posiblemente debido a un cambio estacional o climático, a pesar de tratarse de la temporada de verano. Las ondas térmicas de ambas habitaciones presentan comportamientos divergentes. Además, se identificaron discrepancias entre los resultados de la simulación y los datos obtenidos mediante monitorización.

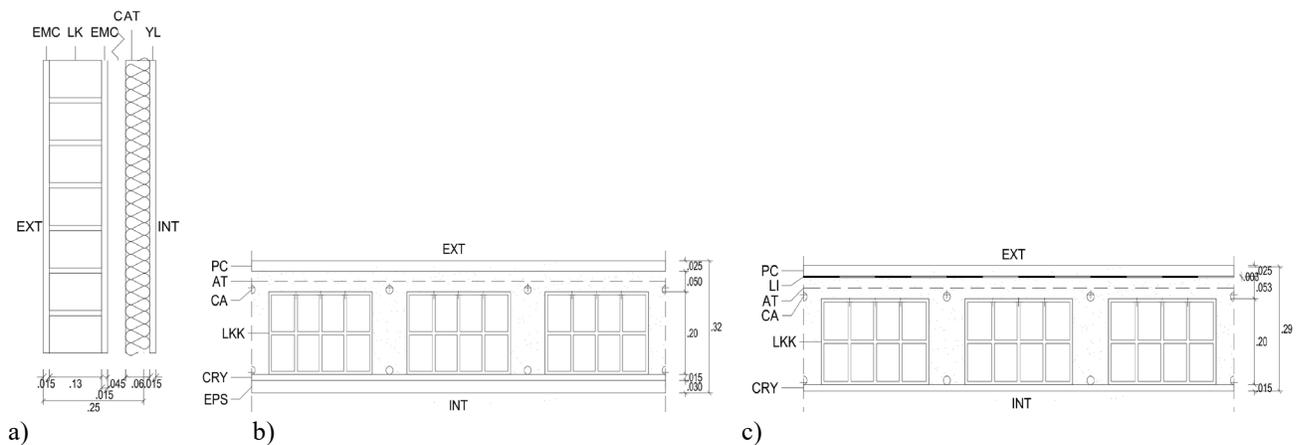
Durante la etapa exploratoria se implementó una envolvente térmica compuesta por: muro trasdosado con aislamiento, cielo raso con EPS, piso flotante HDF con aislamiento, recubrimiento exterior y reemplazo de ventanas (de sistema moduglass a doble vidrio sin rotura de puente térmico) como se observa en la Figura 10.

Figura 10. Detalle constructivo envolvente térmica. a) Muro trasdosado interior donde: INT=interior, YL= placa de yeso, AT= aislamiento térmico lana de vidrio con para vapor, C=cámara de aire, EMC=enlucido mortero cemento, EXT= exterior. b) Techo donde: EXT= exterior, PC=piso flotante, AT= Aislamiento térmico, CA= Concreto armado, LKK= Ladrillo King Kong para techo, CRY=cielo raso de yeso, EPS=Poliestireno expandido.

c) Piso donde: EXT= exterior, PC=piso flotante, Li= espuma de poliestireno, AT= Aislamiento térmico, CA= Concreto armado, LKK= Ladrillo King Kong para techo, CRY=cielo raso de yeso. Fuente: elaboración propia.

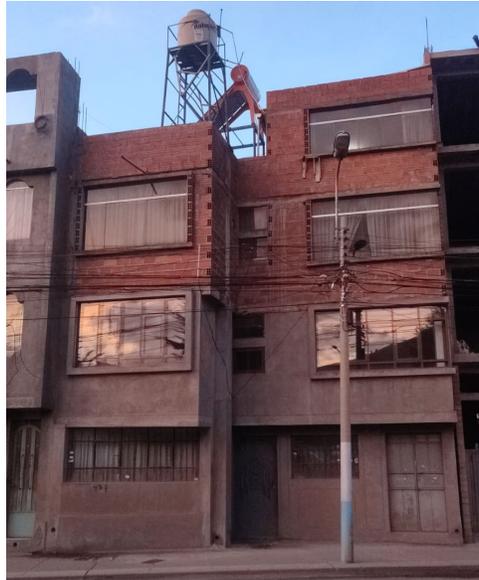
En la Figura 11 se observa la Implementación de la envolvente térmica en muros exteriores a través del tarrajeo de cemento.

Figura 11. Implementación de la envolvente térmica en muros exteriores. Fuente: elaboración propia.

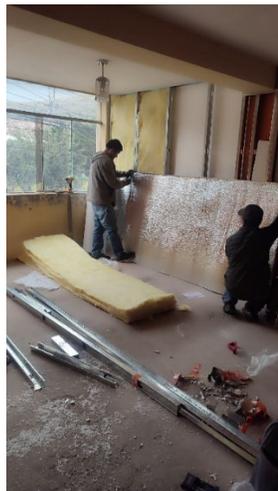
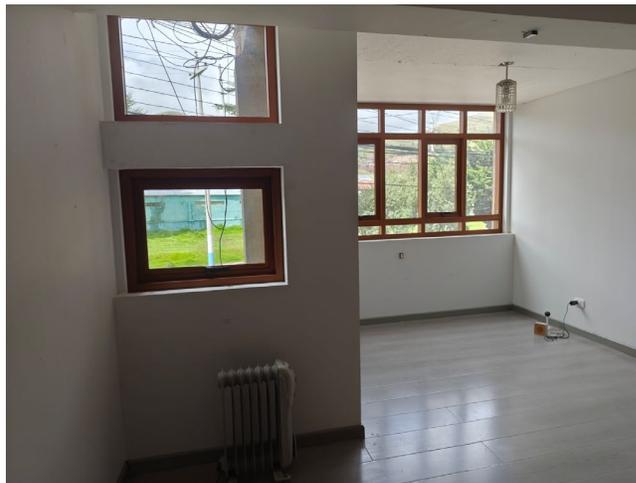
En la Figura 12 se observa la habitación dormitorio 02 rehabilitada con la envolvente térmica en piso, muro y techo.

Figura 12. Implementación de la envolvente térmica en piso, muros interiores y techo. a) Muros interiores con trasdosado de sistema drywall conformado por EPS, lana de vidrio, barrera de vapor y placa de yeso. b) Piso con espuma aislante y piso laminado HDF (8.3 mm, 19.3x1.20 cm); cambio de ventana a sistema de aluminio con vidrio doble (6 mm) con cámara de aire sin rotura de puente térmico; techo con cielo raso de EPS (1").

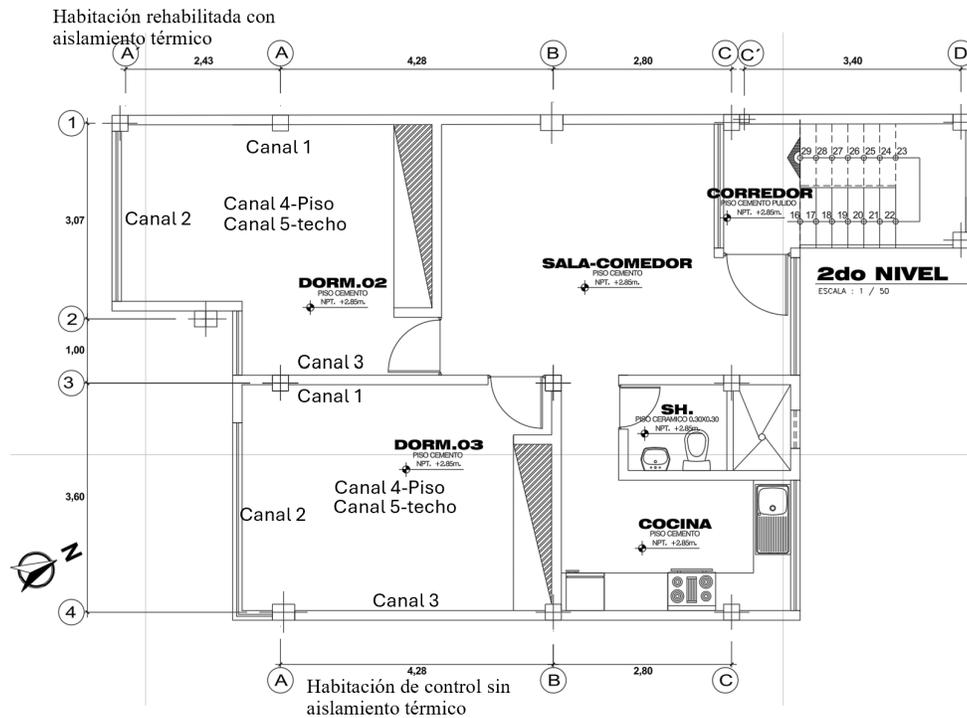
En la Figura 13 se muestra la ubicación de los canales: canal 1 en muro medianero con vecino, canal 2 en alfeizar de ventana facha principal, canal 3 muro medianero con dormitorio 03, canal 4 en piso nivel 02, canal 5 en techo. Habitación de control sin aislamiento térmico: canal 1 en muro medianero con dormitorio 03, canal 2 en alfeizar de ventana facha principal, canal 3 en muro medianero con vecino, canal 4 en piso nivel 02, canal 5 en techo.

Figura 13. Planta de la vivienda – ubicación de los sensores (canales). Fuente: elaboración propia.

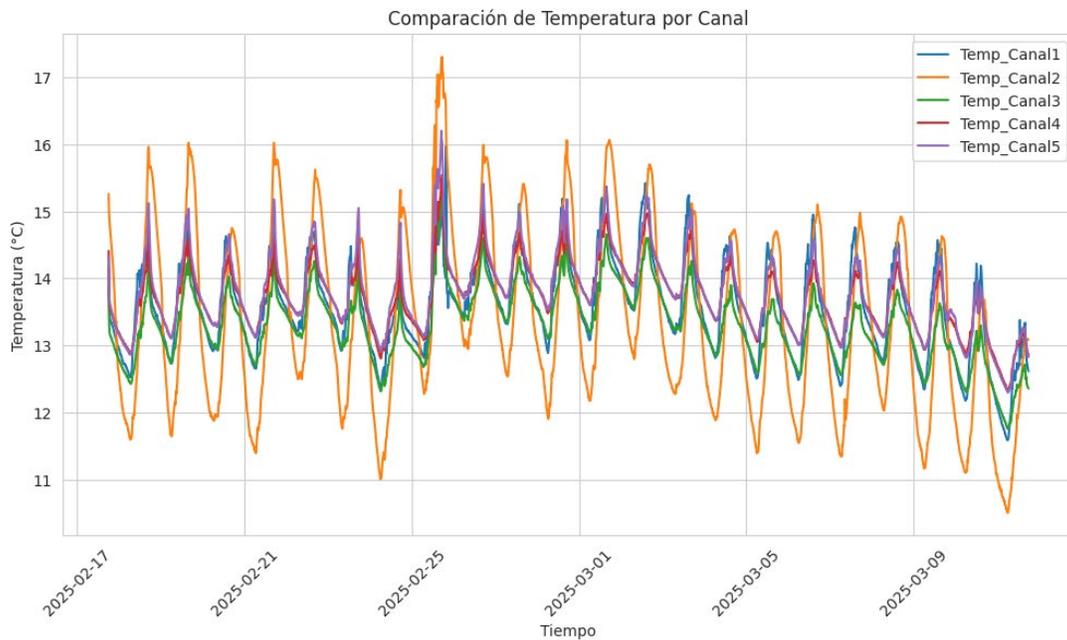
En el mes de febrero y marzo de 2025 las temperaturas exteriores oscilaron entre 18 °C (máxima) y 3°C (mínima). Las temperaturas interiores de la habitación de control fluctuaron entre 17 °C y 11 °C, mientras que la humedad relativa varió entre 75% y 55%. El canal 2, ubicado en el alfeizar interior de la ventana de la fachada principal, presentó la mayor variabilidad térmica, lo cual indica una zona menos protegida o con mayor exposición al entorno, como se observa en la Figura 14.

Figura 14. Comparación de temperatura por canal – Dormitorio 03. Fuente: elaboración propia.

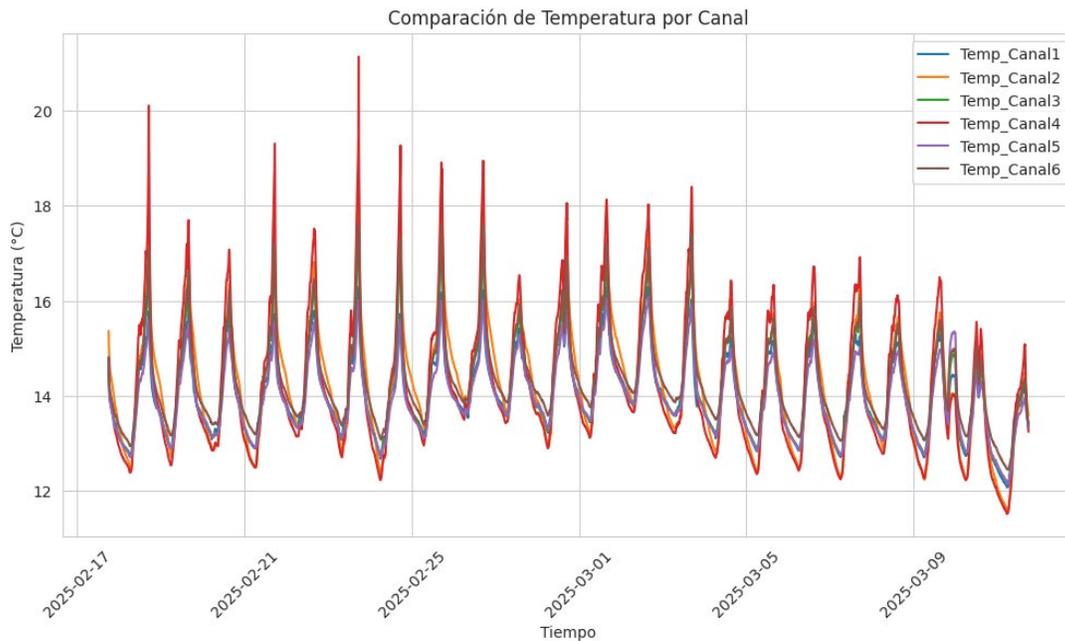
En la habitación rehabilitada con envolvente térmica interior, las temperaturas interiores oscilaron entre 20 °C y 12 °C, con humedad relativa entre 70% y 45%. También en esta habitación, el canal 2 evidenció mayor variabilidad térmica, por su ubicación crítica. Sin embargo, las ondas de temperatura se mantienen uniforme en los demás canales lo que demuestra que el confort térmico ha aumentado en el interior de la habitación, como se observa en la Figura 15.

Figura 15 Comparación de temperatura por canal- Dormitorio 02. Fuente: elaboración propia.
