Aislamiento térmico como estrategia de mejora del confort en viviendas de zonas frías a gran altitud

Thermal Insulation as a Strategy to Improve Comfort in Homes in Cold Areas at High Altitude

RESUMEN: Esta investigación **evaluó** la mejora del confort térmico en una vivienda ubicada en una zona fría mediante la implementación de una envolvente térmica con aislamiento, considerando su viabilidad económica y su impacto a lo largo de la vida útil del edificio. Se adopta una **metodología** cuantitativa de tipo exploratorio, utilizando la técnica del estudio de caso. La muestra es no probabilística por conveniencia. El estudio se desarrolló durante cuatro meses, en temporada de verano, y consta de cuatro fases: análisis normativo, evaluación del estado actual, implementación de un prototipo de envolvente con aislamiento térmico y análisis mediante monitorización. Para ello, se emplearon registradores de datos que miden las fluctuaciones de temperatura y humedad relativa en dos habitaciones comparables: una intervenida y otra de control. Los **resultados** mostraron un incremento promedio de 2°C en la temperatura interior y una reducción del 10% en la humedad relativa en la habitaci

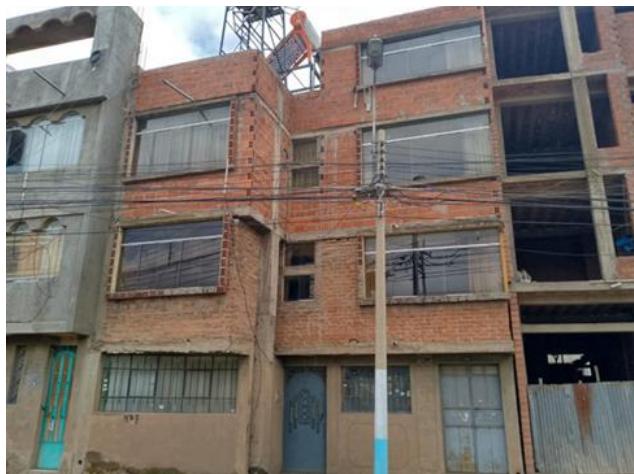
Figura 1. Estado exterior de la vivienda antes de la intervención. Fuente: elaboración propia.

La vivienda seleccionada, construida en 1986, posee cuatro niveles, muros de ladrillo artesanal, tarrajeo de cemento y ventanas de vidrio simple sin aislamiento. La elección del inmueble respondió a criterios de accesibilidad, representatividad del parque habitacional urbano y disposición de los ocupantes para participar en el estudio. Se analizaron dos habitaciones comparables: una intervenida térmicamente y otra de control, ambas con iguales dimensiones y orientación.

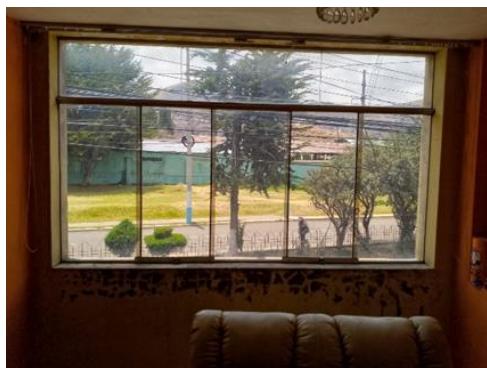
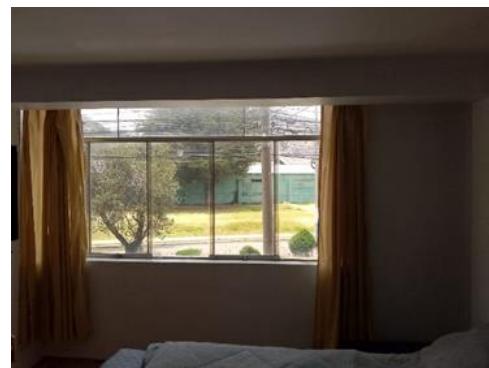
En la Figura 2 se observa el estado interior del estudio de caso antes de la intervención donde la materialidad de los muros es de ladrillo artesanal, tarajeo de cemento y las ventanas son de sistema moduglass con vidrio simple de espesor de 6 mm.

Figura 2. Estado interior del estudio de caso. a) habitación a intervenir con aislamiento térmico, b) habitación de control. Fuente: elaboración propia.

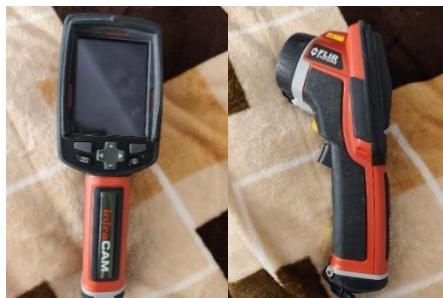
Una Cámara termográfica FLIR i50, con precisión de $\pm 2\%$ y sensibilidad térmica de 0.1°C como se presenta en la Figura 3.

Figura 3. Cámara termográfica Flir I60. Fuente: elaboración propia.

Se utilizó una cámara termográfica FLIR i50 (precisión $\pm 2\%$; sensibilidad térmica 0.1°C), calibrada según las condiciones ambientales locales. Las mediciones se realizaron durante la temporada de verano, entre las 08:00 y 10:00 h, con temperatura exterior promedio de 15°C y humedad relativa de 60 %. Las imágenes infrarrojas se capturaron desde el interior y exterior de la vivienda para identificar puentes térmicos, zonas de pérdida de calor y diferencias de transmitancia superficial.

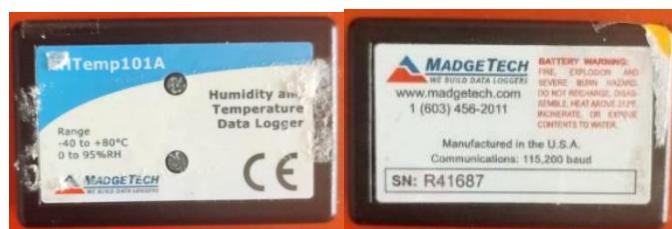
Sensores MadgeTech RHTemp101A, con un rango de medición de -40°C a $+80^{\circ}\text{C}$ con precisión de $\pm 0.3^{\circ}\text{C}$ temperatura y $\pm 3\%$ de humedad relativa como se observa en la Figura 4.

Figura 4. Sensor Data Logger Madgetech. Fuente: elaboración propia.

Se implementó un sistema de registradores de datos MadgeTech RHTemp101A, con un rango de medición de -40°C a $+80^\circ\text{C}$ y precisión de $\pm 0.3^\circ\text{C}$ para temperatura y $\pm 3\%$ para humedad relativa.

Se instalaron cinco sensores en cada habitación: muro medianero, alfeizar de ventana, muro interior, piso y techo. La frecuencia de registro fue de 5 minutos durante 30 días consecutivos, garantizando un total de más de 8000 registros por sensor. Previamente se verificó la calibración mediante contraste térmico en cámara climática.

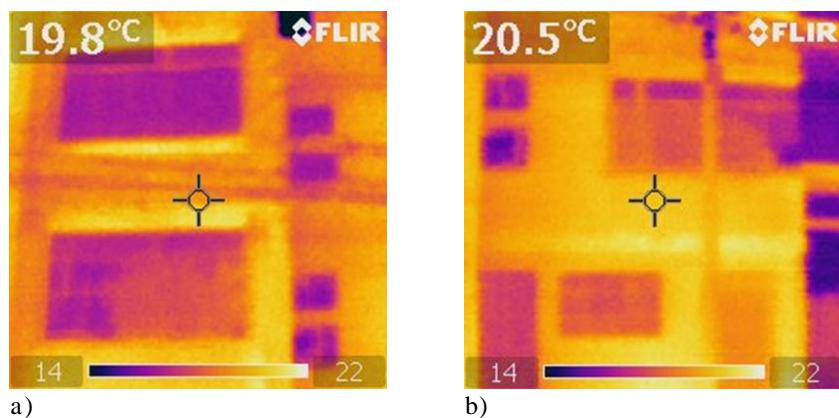
La imagen termográfica evidencia diferencias térmicas significativas entre marcos de ventanas, muros y encuentros constructivos, lo que sugiere la presencia de puentes térmicos críticos. Las temperaturas superficiales oscilan entre 14 °C y 22 °C. Las zonas frías, representadas en tonos violetas y azules (aproximadamente 14 °C), corresponden a superficies con alta pérdida térmica, como vidrios simples y muros sin aislamiento. En contraste, las zonas más cálidas, mostradas en tonos naranjas, rojos y amarillos (hasta 22 °C), indican acumulación de calor en superficies expuestas a radiación solar o con alta inercia térmica. El cursor central registra temperaturas de 19.8 °C y 20.5 °C. Estas imágenes permiten identificar deficiencias en el sistema envolvente, especialmente en las ventanas y uniones entre muros y elementos estructurales, donde la falta de aislamiento facilita la transferencia térmica no deseada, afectando la estabilidad térmica interior. Este análisis es clave para establecer la línea base del comportamiento térmico previo a la intervención pasiva.

La Figura 5 evidencia diferencias térmicas significativas entre marcos, muros y uniones constructivas, destacando puentes térmicos y zonas con alta pérdida de calor.

Figura 5. Análisis termográfico de pérdidas térmicas. a) Habitación a rehabilitar. b) Habitación de control sin intervención. Fuente: elaboración propia.

El análisis termográfico mostró pérdidas de calor significativas en muros y ventanas, además de la presencia de puentes térmicos y filtraciones de aire, lo que coincide con lo reportado por Aparco [18]. Este resultado refuerza la validez del enfoque metodológico adoptado, basado en mediciones in situ y simulación energética complementaria. La mejora en la envolvente térmica generó una reducción de la amplitud de las ondas térmicas: antes de la intervención, estas eran divergentes, con descensos bruscos durante la noche; tras la rehabilitación, mostraron mayor uniformidad, lo que evidencia una mayor estabilidad térmica y confort sostenido. Este patrón coincide con el comportamiento descrito por [7] en viviendas experimentales de zonas altoandinas.

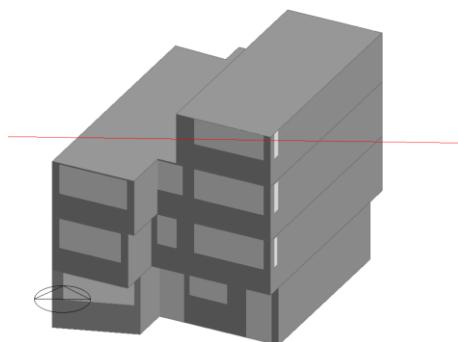
La Figura 6 muestra la representación digital de la vivienda modelada en DesignBuilder, utilizada para analizar el comportamiento térmico inicial mediante simulación energética.

Figura 6. Modelo de Simulación energética en Design Builder. Fuente: elaboración propia.

Durante el mismo periodo de análisis, el modelo energético en DesignBuilder evidenció pérdidas de calor a través de muros, techos y suelos, especialmente durante la noche cuando la temperatura exterior disminuye. Se detectó confort por frío, con temperaturas operativas descendiendo hasta los 16 °C, lo cual resulta insuficiente para garantizar confort térmico, especialmente en condiciones de reposo o vestimenta ligera. A esta altitud, la sensibilidad al frío es mayor. A pesar de que las temperaturas interiores se mantienen entre 16 °C y 18 °C, según los criterios de Fanger, estas condiciones no alcanzan los niveles de confort aceptables.

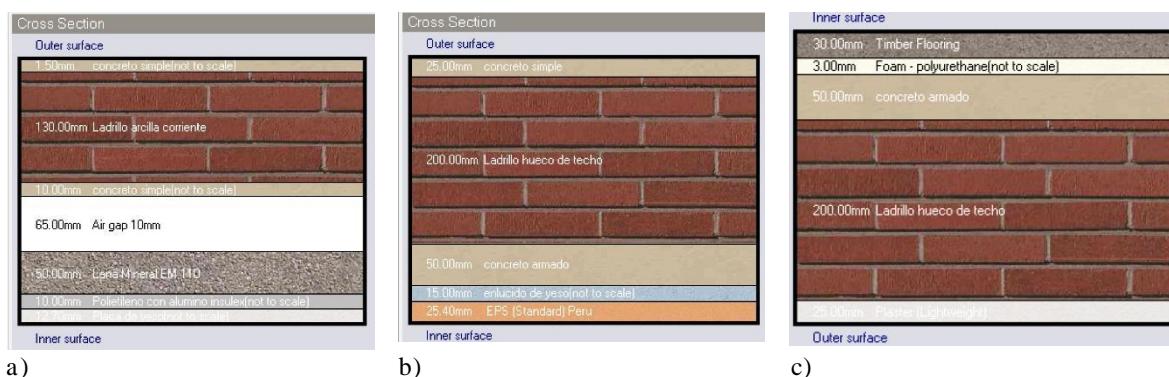
La simulación mostró una transmitancia térmica en muros de 2.96 W/m²·K y en piso de 1.26 W/m²·K. La norma EM.110 establece valores máximos de 2.7 W/m²·K para muros, 1.20 W/m²·K para pisos y en techo de 0.8 W/m²·K en la zona 6 (clima continental muy frío), así como un rango aceptable de confort interior desde los 18 °C, umbral que no siempre se alcanza según los resultados de la simulación y la monitorización. Tras la intervención pasiva, los valores de transmitancia térmica mejoraron significativamente: muros con 0.44 W/m²·K, techo con 0.64 W/m²·K y piso con 0.78 W/m²·K, reflejando una mejora sustancial en la envolvente térmica y, por ende, en el confort interior, como se observa en la Figura 7.

Figura 7. Envolvente térmica. a) Muro. b) techo. c) piso. Fuente: elaboración propia.

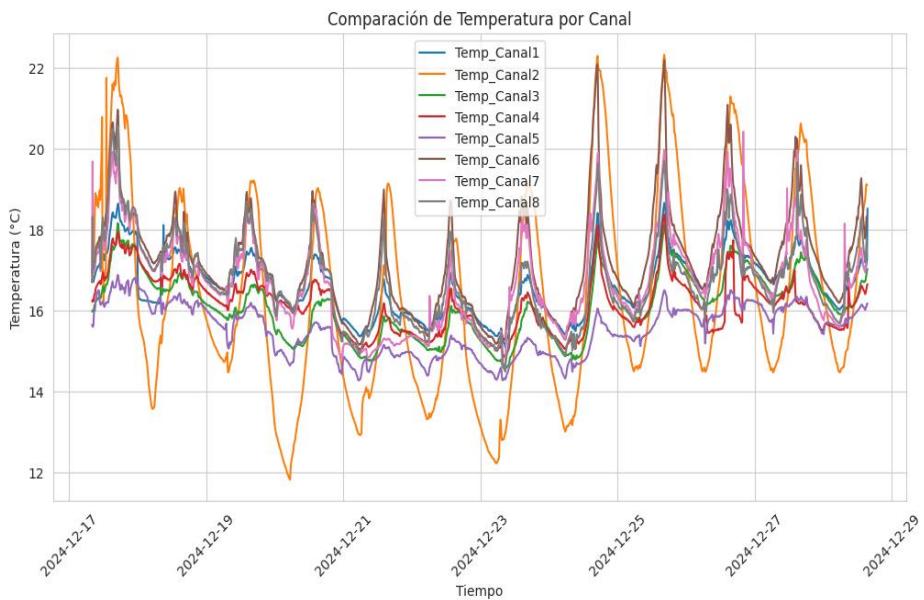
Las temperaturas interiores de la habitación de control fluctuaron entre 17 °C y 10 °C, mientras que la humedad relativa varió entre 70 % y 30 %. El canal 2, ubicado en el alfeizar interior de la ventana de la fachada principal, presentó la mayor variabilidad térmica, lo cual indica una zona menos protegida o con mayor exposición al entorno, como se observa en la Figura 08.

Figura 8. Comparación de temperatura por canal – Dormitorio 03 (habitación de control).
Fuente: elaboración propia.

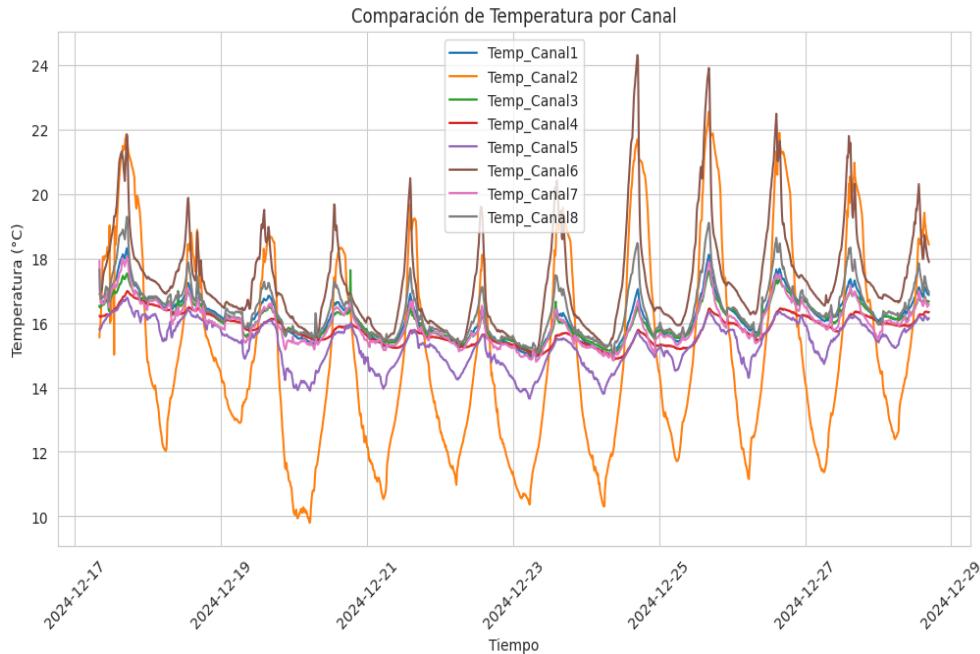
En la habitación a rehabilitar, las temperaturas interiores en promedio oscilaron entre 22 °C y 10 °C, con humedad relativa entre 70 % y 20 %, como se observa en la Figura 9. También en esta habitación, el canal 2 evidenció mayor variabilidad térmica, por su ubicación crítica

Figura 9. Comparación de temperatura por canal – Dormitorio 02 (habitación a ser rehabilitada).
Fuente: elaboración propia.

Se observó una leve tendencia a la baja en la temperatura hacia el final del periodo, posiblemente debido a un cambio estacional o climático, a pesar de tratarse de la temporada de verano. Las ondas térmicas de ambas habitaciones presentan comportamientos divergentes. Además, se identificaron discrepancias entre los resultados de la simulación y los datos obtenidos mediante monitorización.

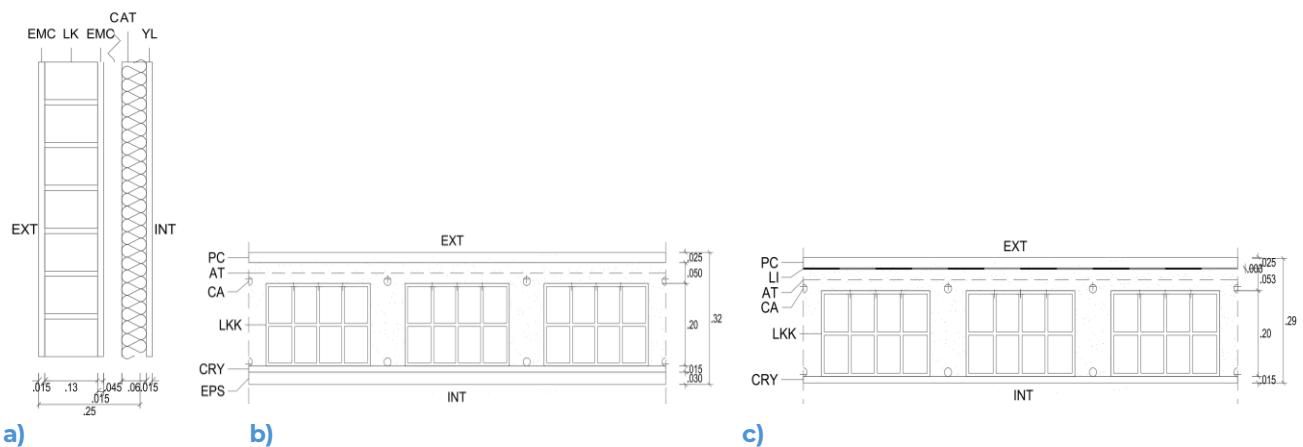
Durante la etapa exploratoria se implementó una envolvente térmica compuesta por: muro trasdosado con aislamiento, cielo raso con EPS, piso flotante HDF con aislamiento, recubrimiento exterior y reemplazo de ventanas (de sistema moduglass a doble vidrio sin rotura de puente térmico) como se observa en la Figura 10.

Figura 10. Detalle constructivo envolvente térmica. a) Muro trasdosado interior donde: INT=interior, YL= placa de yeso, AT= aislamiento térmico lana de vidrio con para vapor, C=cámara de aire, EMC=enlucido mortero cemento, EXT= exterior. b) Techo donde: EXT= exterior, PC=piso flotante, AT= Aislamiento térmico, CA= Concreto armado, LKK=Ladrillo King Kong para techo, CRY=cielo raso de yeso, EPS=Poliestireno expandido. c) Piso donde: EXT= exterior, PC=piso flotante, Li= espuma de poliestireno, AT= Aislamiento térmico, CA= Concreto armado, LKK=Ladrillo King Kong para techo, CRY=cielo raso de yeso.

- Muros: sistema trasdosado interior tipo drywall, compuesto por placa de yeso, aislamiento térmico de lana de vidrio (40 mm, $\lambda = 0.036 \text{ W/m}\cdot\text{K}$), barrera de vapor de polietileno y cámara de aire de 20 mm.
- Techo: incorporación de paneles de poliestireno expandido (EPS, 25 mm) bajo el cielo raso de yeso.
- Piso: instalación de piso flotante HDF (8.3 mm) con capa inferior de espuma aislante de 5 mm ($\lambda = 0.042 \text{ W/m}\cdot\text{K}$).
- Ventanas: reemplazo del sistema moduglass por vidrio doble de 6 mm con cámara de aire de 12 mm, sin rotura de puente térmico.

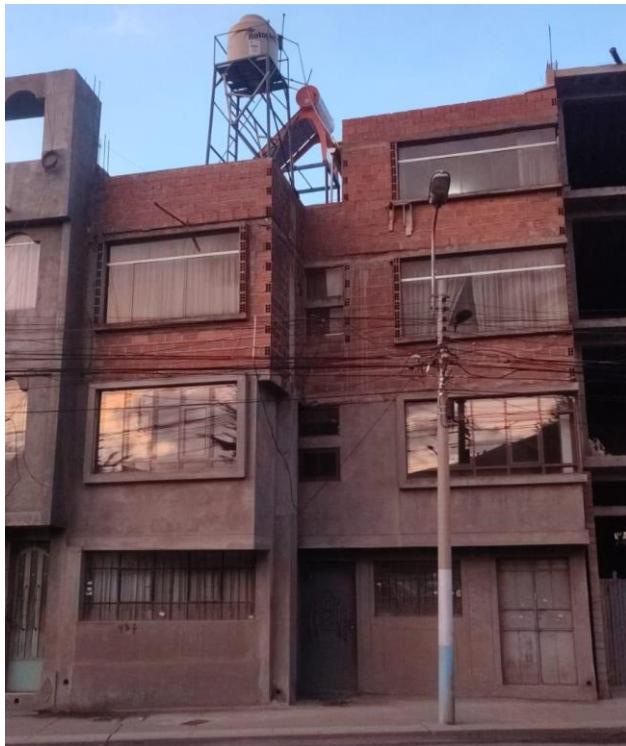
En la Figura 11 se observa la implementación de la envolvente térmica en muros exteriores a través del tarrajeo de cemento.

Figura 11. Implementación de la envolvente térmica en muros exteriores.
 Fuente: elaboración propia.

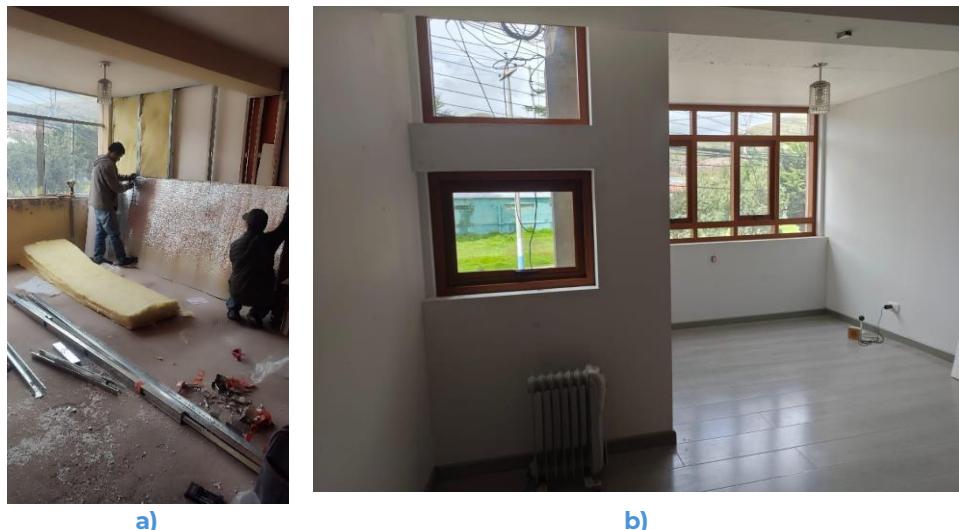
En la Figura 12 se observa la habitación dormitorio 02 rehabilitada con la envolvente térmica en piso, muro y techo.

Figura 12. Implementación de la envolvente térmica en piso, muros interiores y techo. a) Muros interiores con trasdosado de sistema drywall conformado por EPS, lana de vidrio, barrera de vapor y placa de yeso. b) Piso con espuma aislante y piso laminado HDF (8.3 mm, 19.3x1.20 cm); cambio de ventana a sistema de aluminio con vidrio doble (6 mm) con cámara de aire sin rotura de puente térmico; techo con cielo raso de EPS (1"). Fuente: elaboración propia.

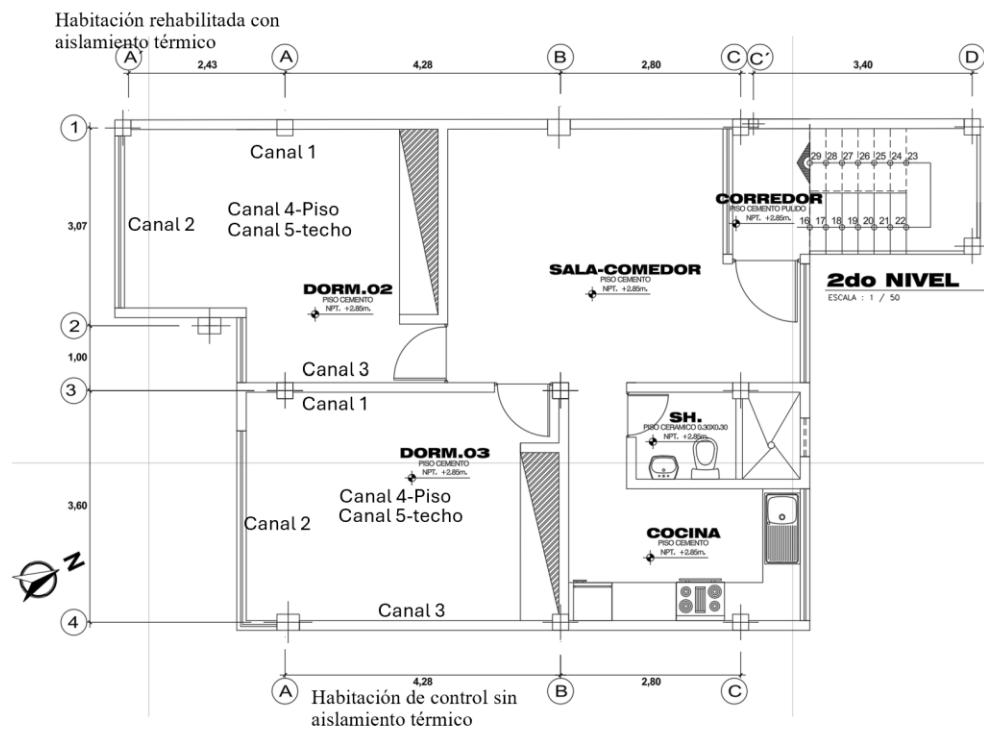
En la Figura 13 se muestra la ubicación de los canales: canal 1 en muro medianero con vecino, canal 2 en alfeizar de ventana fachada principal, canal 3 muro medianero con dormitorio 03, canal 4 en piso nivel 02, canal 5 en techo. Habitación de control sin aislamiento térmico: canal 1 en muro medianero con dormitorio 03, canal 2 en alfeizar de ventana fachada principal, canal 3 en muro medianero con vecino, canal 4 en piso nivel 02, canal 5 en techo.

Figura 13. Planta de la vivienda – ubicación de los sensores (canales). Fuente: elaboración propia.

En la condición (3) con aislamiento completo, se colocaron sensores en diversos puntos de la envolvente para evaluar su desempeño térmico.

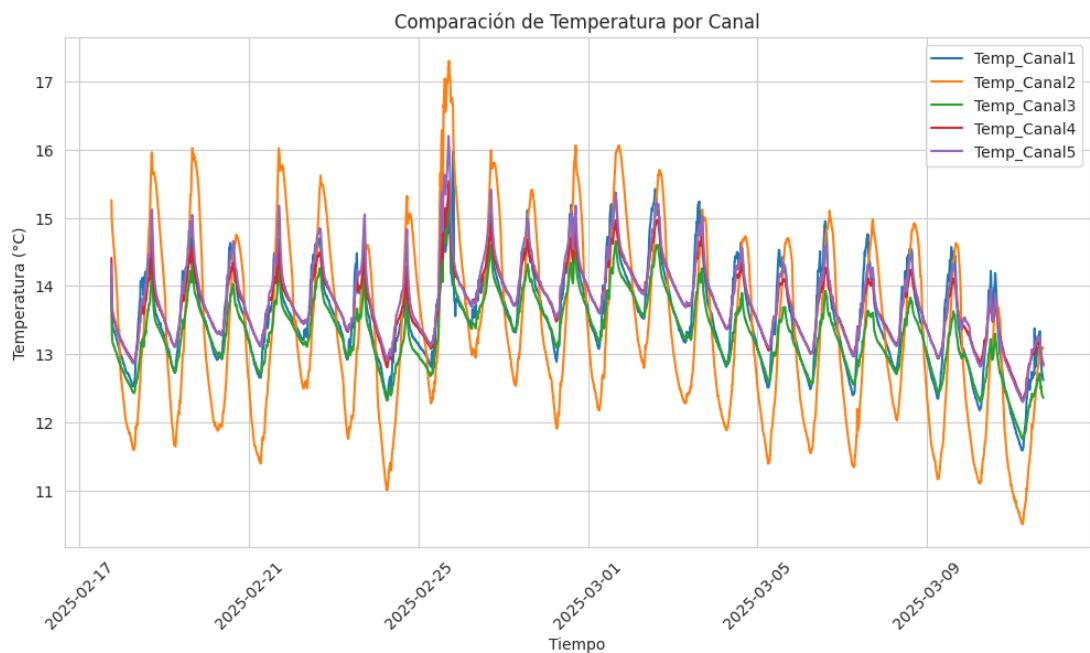
En el mes de febrero y marzo de 2025 las temperaturas exteriores oscilaron entre 18 °C (máxima) y 3°C (mínima). Las temperaturas interiores de la habitación de control fluctuaron entre 17 °C y 11°C, mientras que la humedad relativa varió entre 75 % y 55 %. El canal 2, ubicado en el alfeizar interior de la ventana de la fachada principal, presentó la mayor variabilidad térmica, lo cual indica una zona menos protegida o con mayor exposición al entorno, como se observa en la Figura 14.

Figura 14. Comparación de temperatura por canal – Dormitorio 03. Fuente: elaboración propia.

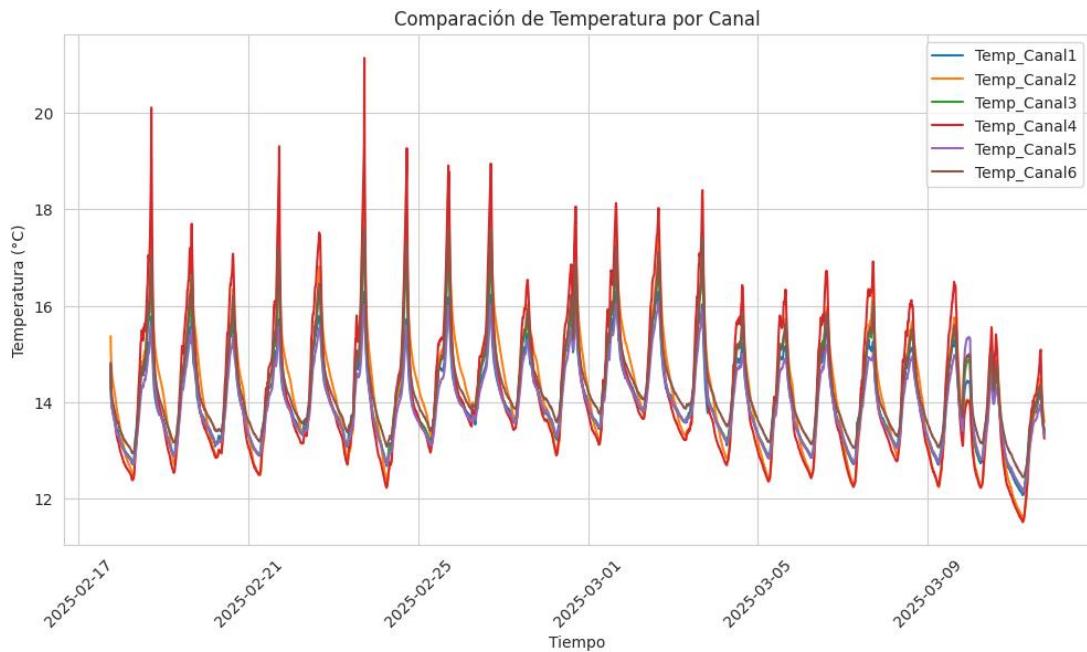
En la habitación rehabilitada con envolvente térmica interior, las temperaturas interiores oscilaron entre 20 °C y 12 °C, con humedad relativa entre 70 % y 45 %. También en esta habitación, el canal 2

evidenció mayor variabilidad térmica, por su ubicación crítica. Sin embargo, las ondas de temperatura se mantienen uniforme en los demás canales lo que demuestra que el confort térmico ha aumentado en el interior de la habitación, como se observa en la Figura 15.

Figura 15. Comparación de temperatura por canal- Dormitorio 02. Fuente: elaboración propia.
